Dokumentation zum
25. Kölner Gespräch
zu Architektur und
Denkmalpflege
in Brauweiler,
13. November 2017

Fenster im Baudenkmal: Wert – Pflege – Reparatur

Mitteilungen aus dem
LVR-Amt für Denkmalpflege im Rheinland
Heft 31

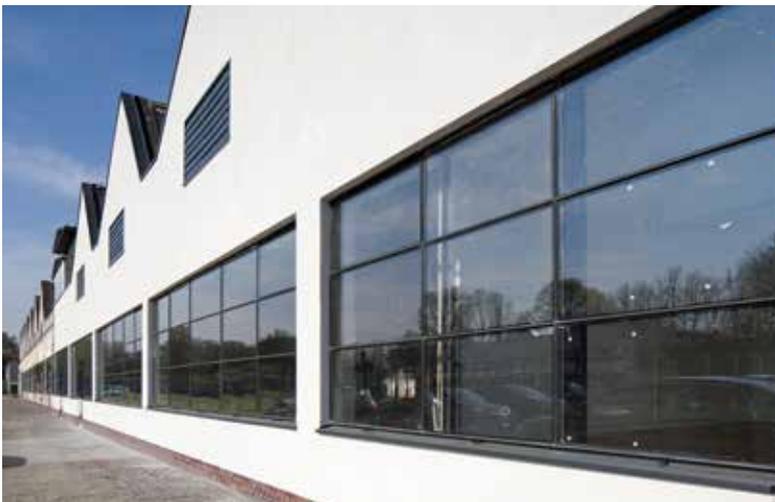
1. Krefeld, Fensteranlagen der ehem. Färberei der Vereinigten Seidenwebereien AG, nach Entwurf von Ludwig Mies van der Rohe, 1931–35. Foto: Silvia Margrit Wolf, LVR-Amt für Denkmalpflege im Rheinland (LVR-ADR), 2016.

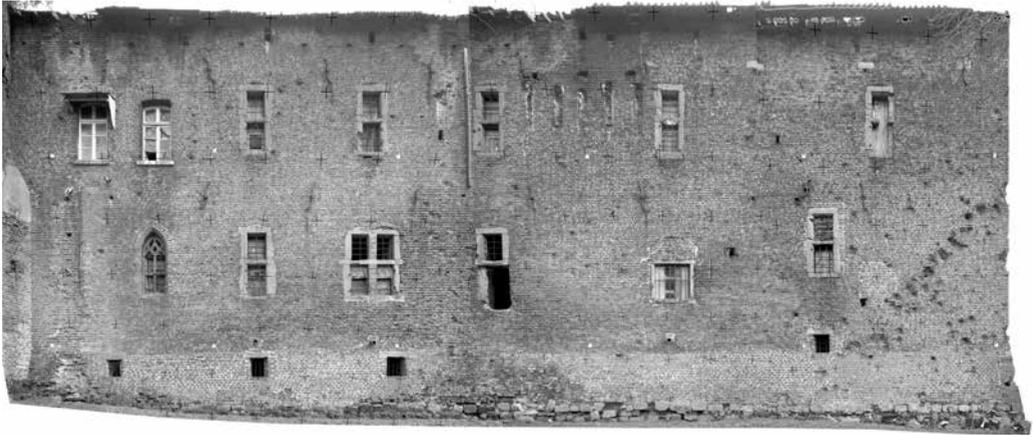
4. Burg Engelsdorf, Kreuzstock- und Querstockfenster des 15. Jahrhunderts. Unterschiedliche Fensterformen, u. a. ein gotisches Maßwerkfenster, spiegeln verschiedene Raumfunktionen und bauliche Veränderungen. Bildplan: Ulrich Jacobs, LVR-ADR, 1991.

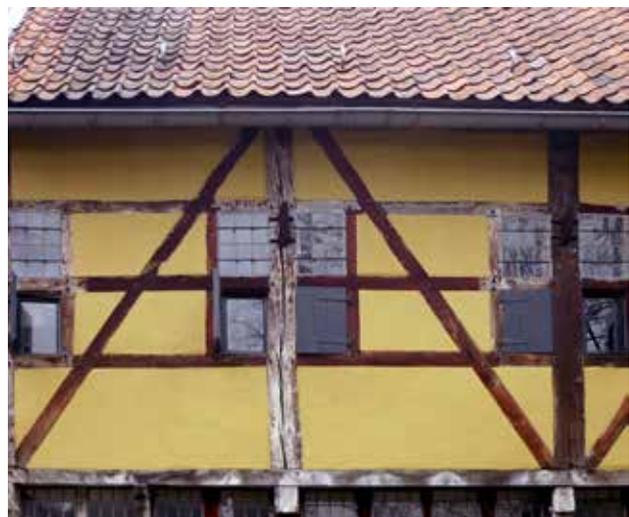
5. Fachwerkbau mit zu Seiten der Ständer angeordneten Fenstern, oben mit Festverglasung, unten mit Holzläden verschließbar. Foto: Dorothee Heinzelmann, LVR-ADR.

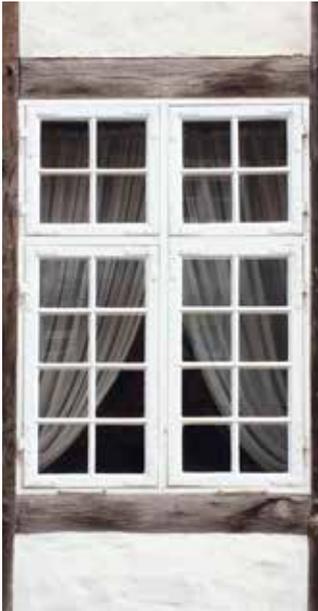
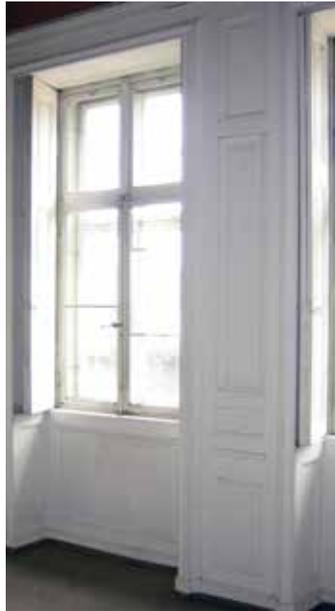
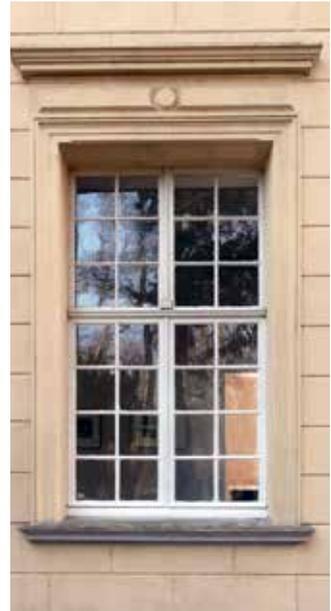
6–8. Kreuzstockfenster des 18. Jahrhunderts (links) und Stulpenfenster mit feststehenden Kämpfer. Fotos: Dorothee Heinzelmann, LVR-ADR.

der Zeit immer weiter aus der Mitte nach oben verlagerte. Später wurde auf den Mittelposten ganz verzichtet und die Flügel jeweils mit Stulp übereinandergeschlagen. Teilweise, v. a. auch bei kleineren Formaten, wurden bereits zwei-flügelige Fenster ausgeführt und auf den horizontal unterteilenden Kämpfer verzichtet. Die größeren Flügel benötigten nun jedoch eine zusätzliche Binnenteilung, die mit Blei- oder Holzsprossen hergestellt wurde. Aus Stabilitätsgründen setzten sich Holzsprossen langfristig durch. Neu war nun auch die Befestigung der Scheiben in einem Falz, wobei die Scheibe von außen an den Falz gesetzt und mit Lein-ölkitt befestigt wird.

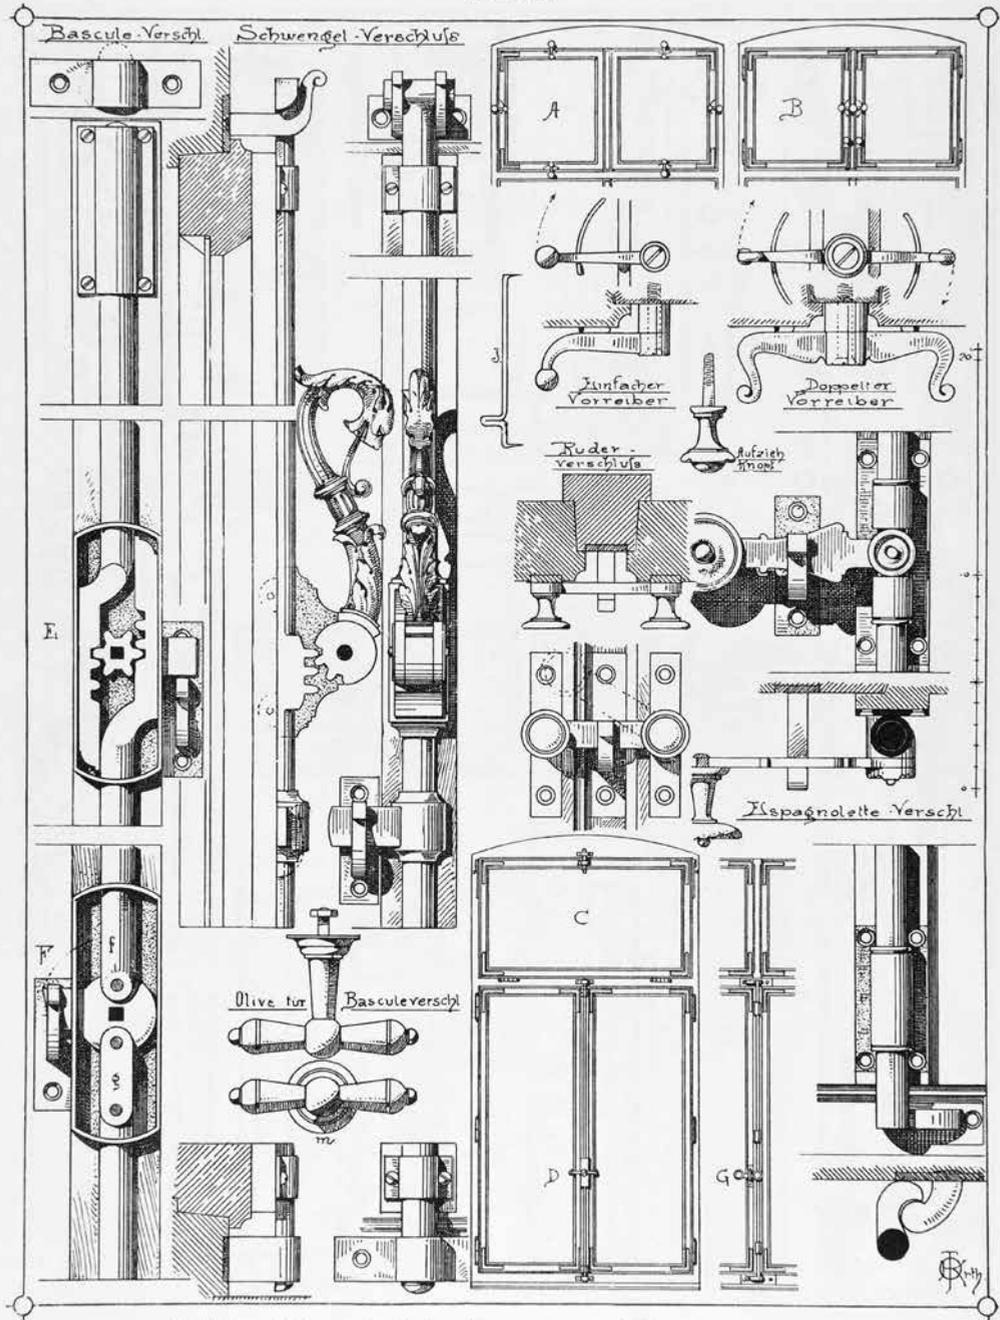
Tafel 80.

Baskülen-, Schwengel-, Ruder-, Espagnolett- und Vorreiberverschlüsse.

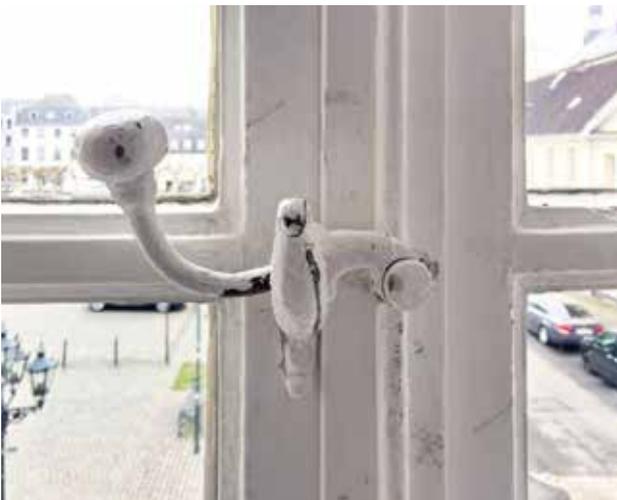
10–11. Espagnoletteverschluss, Ruder (links) und Drehriegelverschluss am unteren Ende (rechts). Fotos: Dorothee Heinzelmann, LVR-ADR.

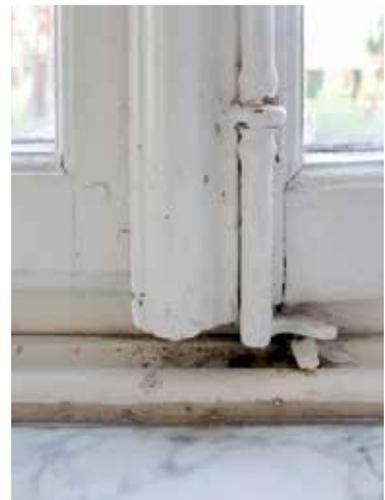
12. Baskülever-
schluss der zwei
Flügel im unteren
Bereich des Fens-
ters. Foto: Werner
von Schorlemer,
LVR-ADR.

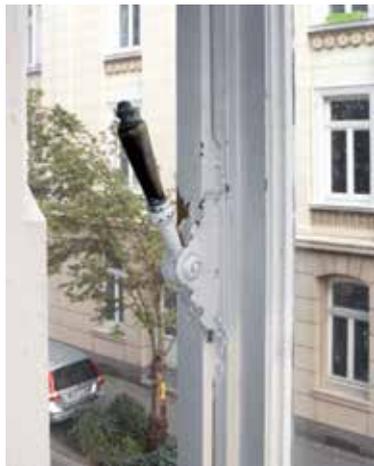
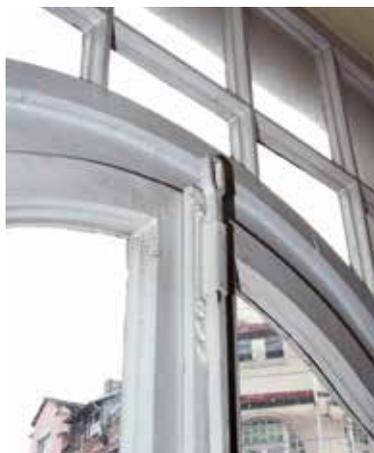
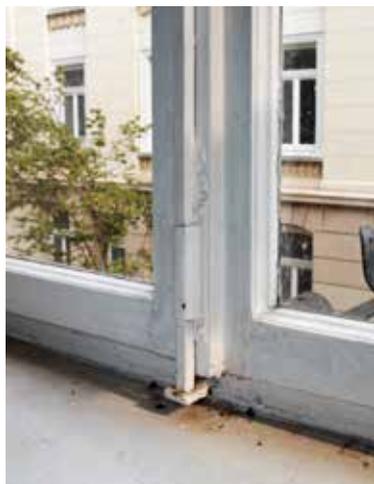
13–15. Schwenge-
verschluss in einer
Ausführung der Zeit
um 1900. Fotos: Wer-
ner von Schorlemer,
LVR-ADR.

Alle drei Stangengetriebe weisen eine ausgeklügelte Mechanik auf, die zusammen mit den neuen Falzformen sehr kraftschlüssige Verbindungen der Flügel mit dem Rahmen bewirken. Im Wesentlichen hat sich an diesen Verschlusstechniken während der nächsten zweihundert Jahre nichts Grundlegendes geändert.

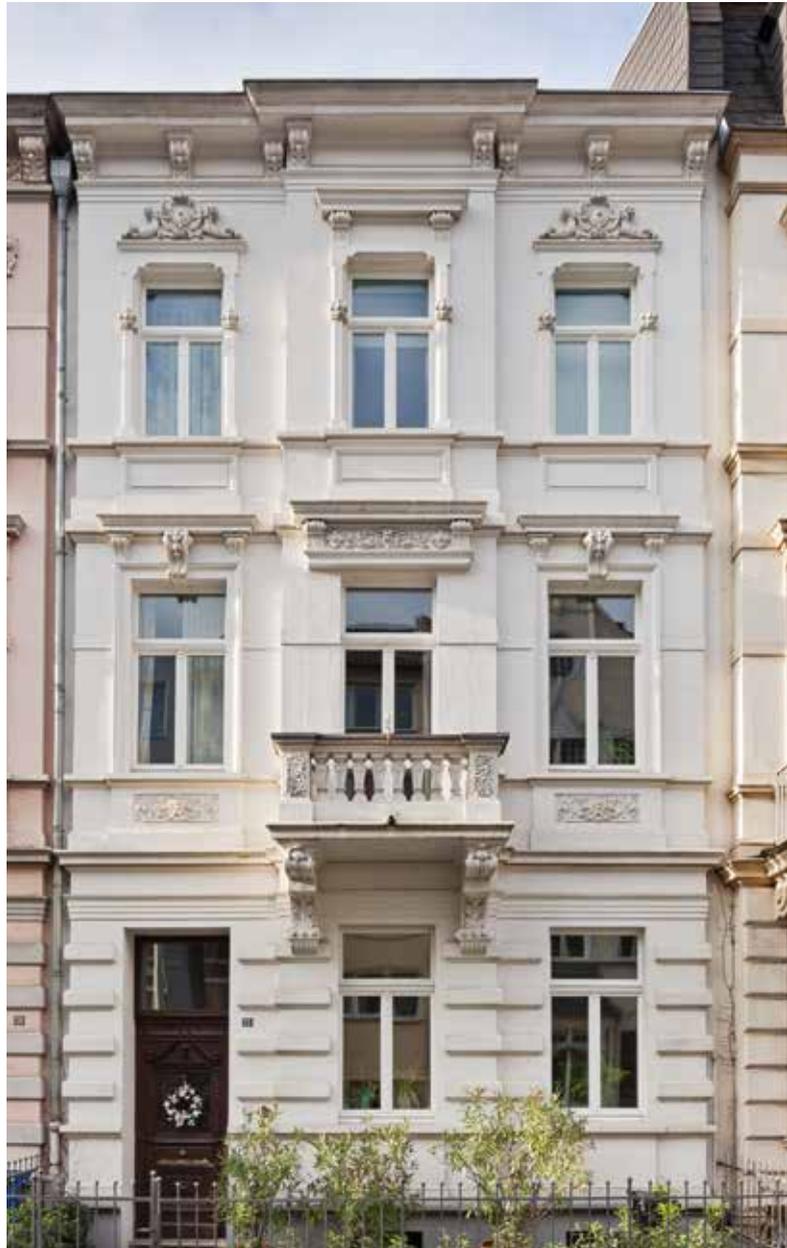
18. Zweiflügelige Fenster mit Oberlicht des Historismus, sog. Galgenfenster. Foto: Viola Blumrich, LVR-ADR.

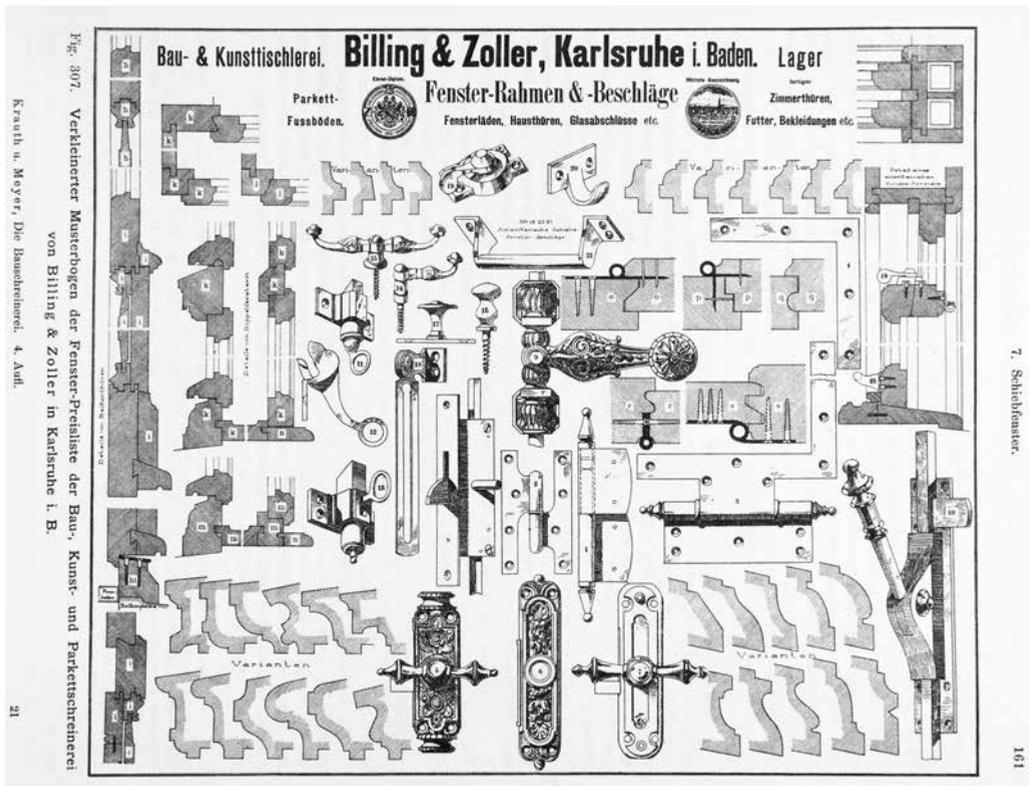
Fig. 307. Verkleinert Musterbogen der Fenster-Profiliste der Bau-, Kunst- und Parketttschlerei von Billing & Zoller in Karlsruhe i. B.
Krauth u. Meyer, Die Baumecherei, 4. Aufl.

19. Katalogseite der Kunsttischlerei Billing und Zoller. Repro aus: Krauth/Meyer 1899, S. 161, Fig. 307.

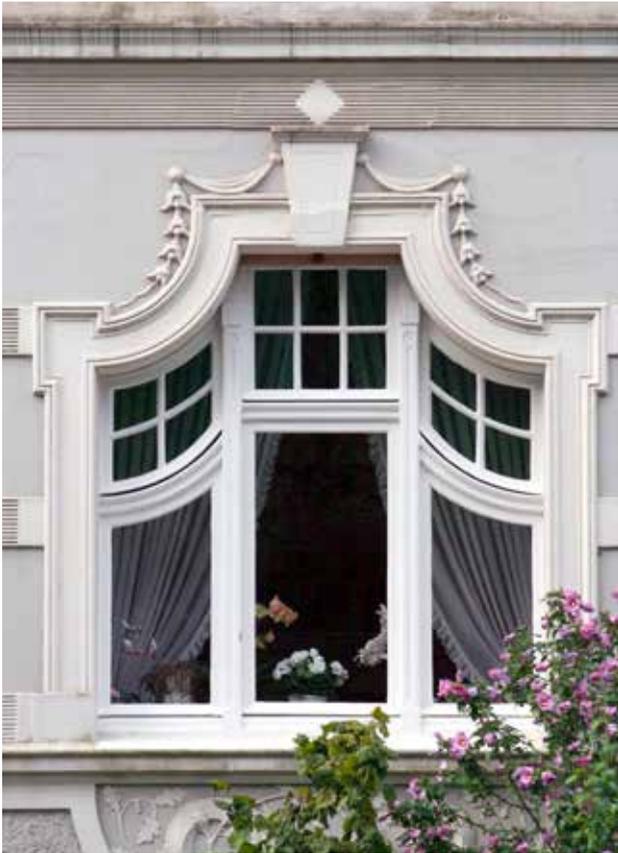
20. Fenster des Jugendstils mit dekorativer Sprossengliederung der Oberlichter. Foto: Werner von Schorlemer, LVR-ADR.

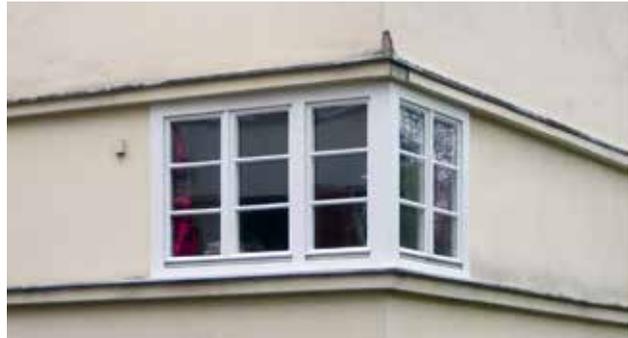
die großen Erdgeschossfenster von Haus Lange in Krefeld, die sich vollständig in den Keller versenken lassen (sowohl per Hand als auch mit Motorantrieb zu bedienen), so dass sich das Innere nahezu gänzlich zum Außenraum öffnet. Die Fenster sind hier Teil einer architektonischen Idee, die weit über die Grundfunktionen eigentlicher Fenster hinausgeht.

23. Krefeld, Haus Lange, großformatige versenkbare Fenster im Erdgeschoss, Ludwig Mies van der Rohe, 1927–30. Foto: Dorothee Heinzelmann, LVR-ADR.

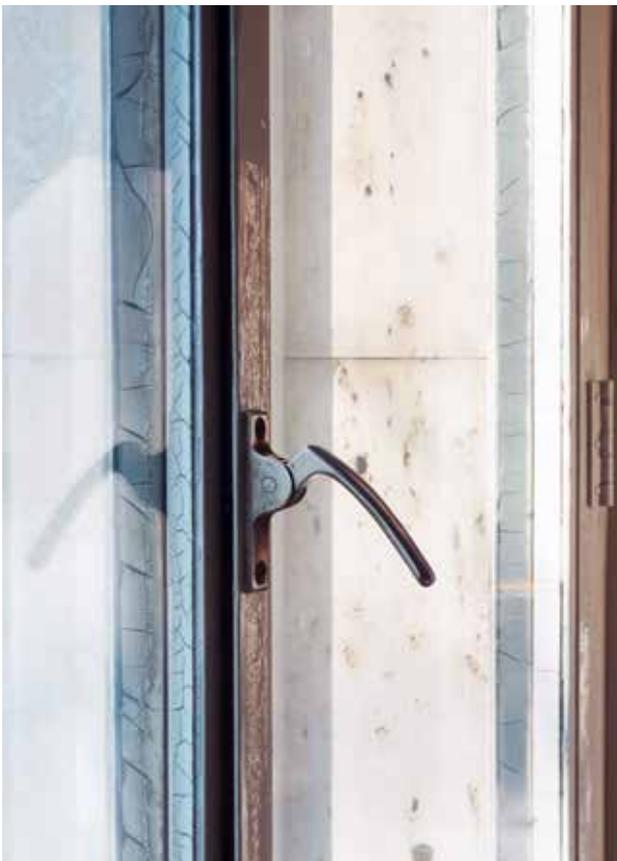
**25. Aachen, Melate-
ner Str. 23. Hebelgriff
und Fensterbeschlä-
ge, 1953–56. Foto:
Jürgen Gregori, LVR-
ADR, 2011.**

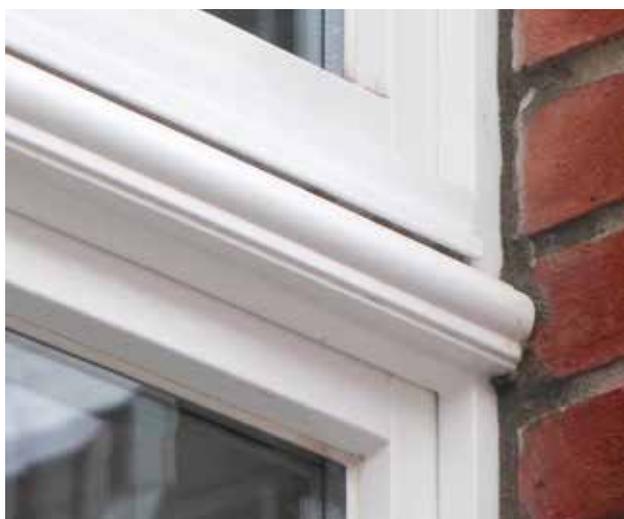
3. Fantasieprofile.
Foto: Matthias Berg,
Stadt Düsseldorf.

gemeint, aber mit breiter Pfosten-
setzung statt Stulpfenstern, Fanta-
sieprofilierungen an Kämpfer und
Pfosten, Alu-Regenschutzschienen
und Plastikrolläden nach heutigem
Ermessen schlecht gemacht. Später
wurden die Regenschutzschienen
gerne mit Fantasie-Holzprofilen
abgedeckt, auch in Form einer
Wassernase (Abb. 3). Diese Abde-

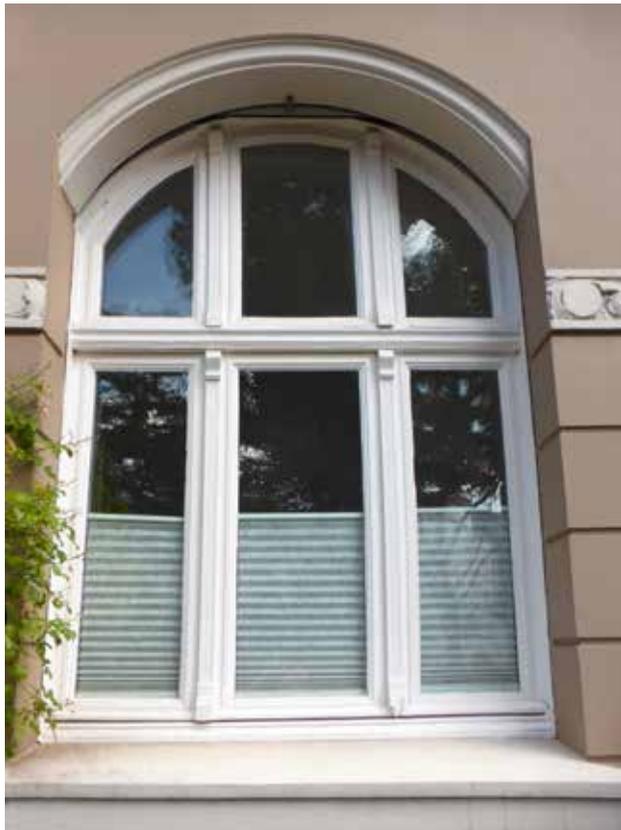
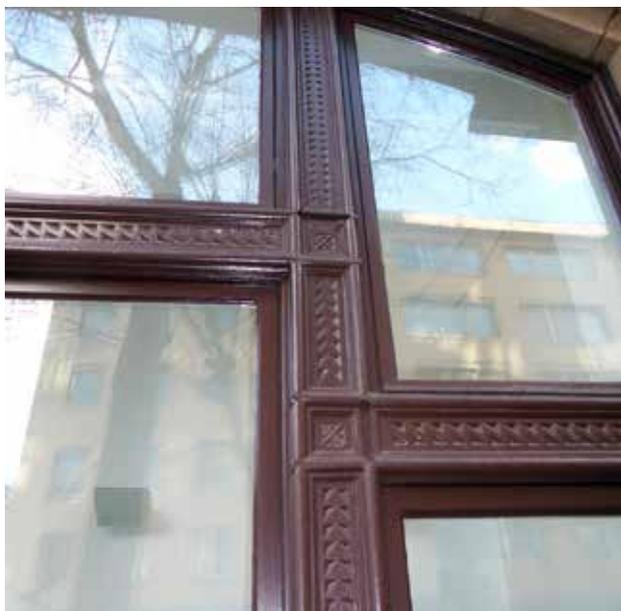
Seite gegenüber:
7. Standard-Auflagen
für Fenstererneu-
erungen an Bau-
denkmälern. Quelle:
Institut für Denkmal-
schutz und Denk-
malpflege der Stadt
Düsseldorf.

Im Falle von Fenstererneuerungen wenden wir in Düsseldorf seit langem Standard-Auflagen an, die von der Unteren Denkmalbehörde über Jahre gesammelt und entwickelt wurden (Abb. 7). Im Regelfall werden neue Fenster heute mit Lack-weißen Oberflächen eingebaut, wie sie sich im besprochenen Fensterbestand seit Anfang des 20. Jahrhunderts durchgesetzt haben. Nur bei eindeutigen historischem Befund verlangen wir eine farbige Lackierung. Eine unterschiedlich farbige Ausführung von Außen- und Innenseite der Fenster ist nur mit höherem Fertigungsaufwand möglich und kostet dann unverhältnismäßig mehr. Eine mögliche händische Umlackierung solcher Fenster ist problematisch und mit Gewährleistungsfragen oft nicht zu vereinbaren. Bei modernen Fenstern lassen wir selbstverständlich

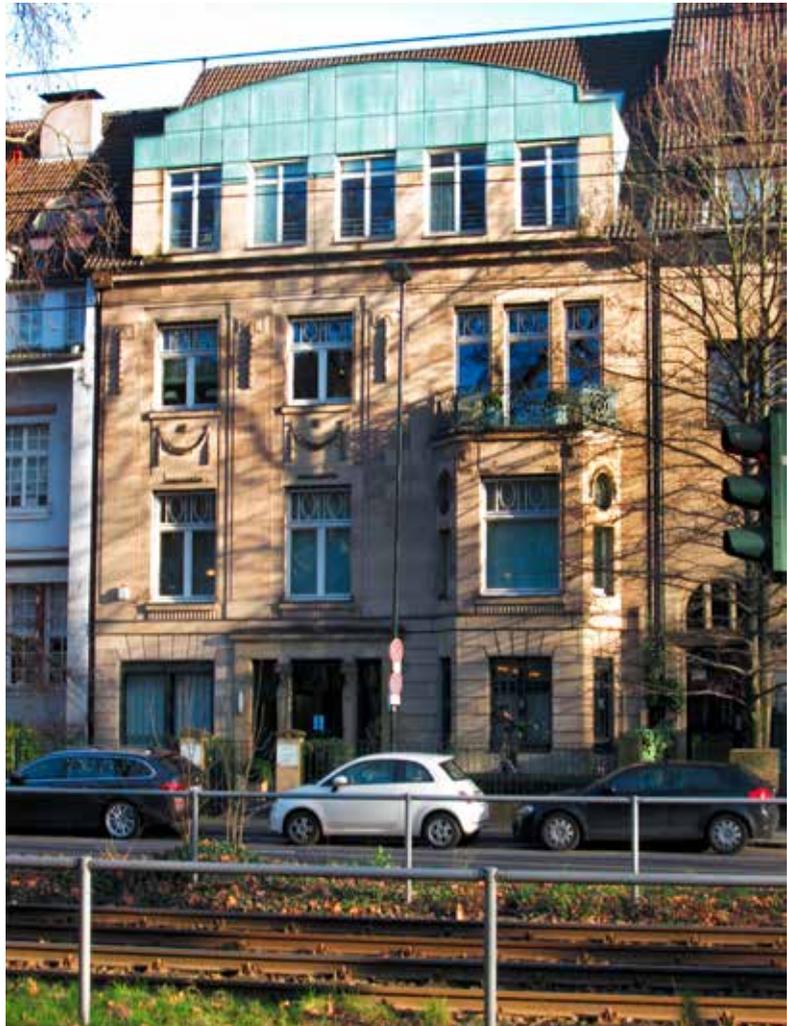
8. Sprossengliederungen. Foto: Matthias Berg, Stadt Düsseldorf.

herer Sprossendekorationen kaum vorzustellen. Von eingelegten Ovalen, über Sprossendiagonalen zu gebogenen Sprossenführungen war hier alles möglich. Bei einem Objekt in der Lindemannstraße konnte im Zuge einer Dachaufstockung 1995, bei der ein postmodern interpretierter Giebel aufgesetzt wurde, die durch historische Fotos verbürgte Fenstergliederung wiederhergestellt werden (Abb. 8). Zumindest die Wiedergewinnung der historischen

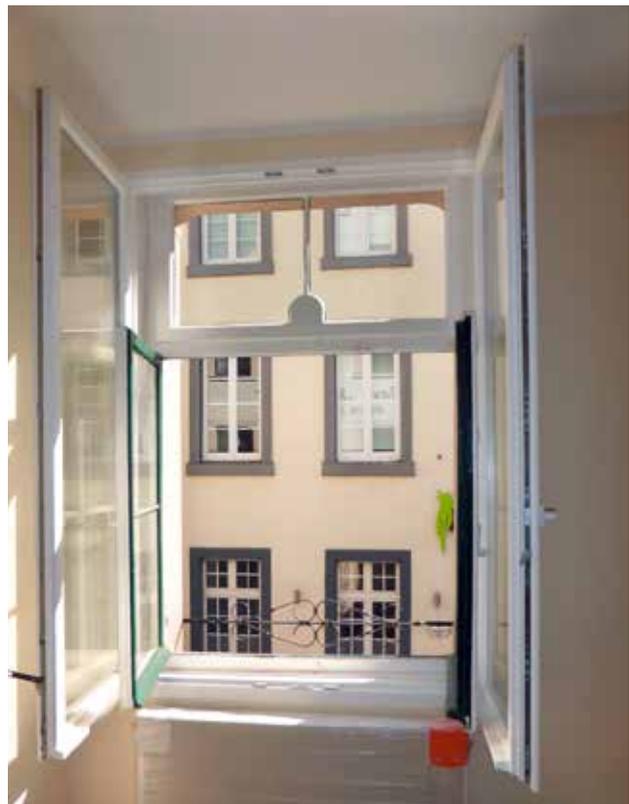
10. Kastenfenster.
Foto: Matthias Berg,
Stadt Düsseldorf.

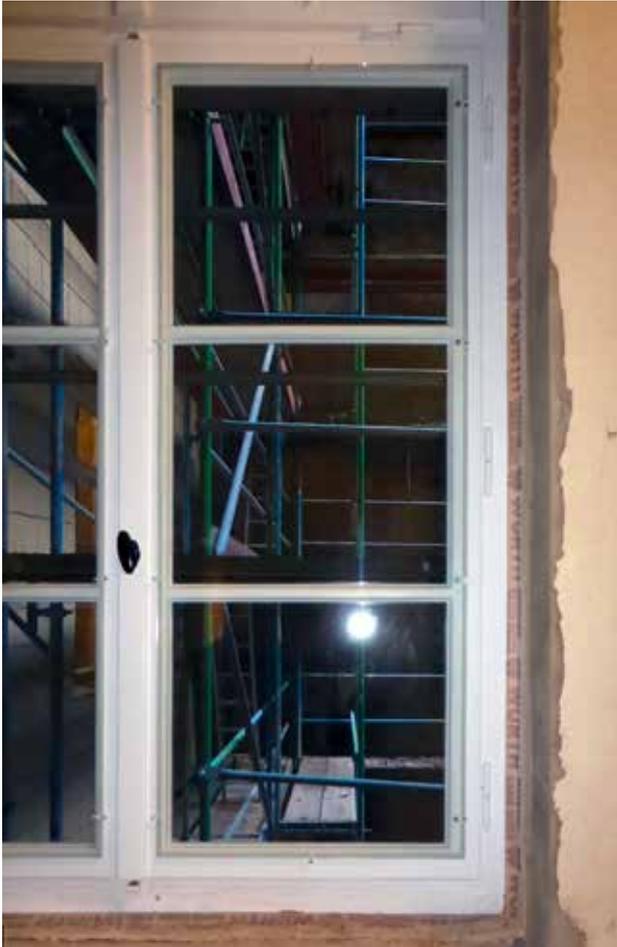
11. Innenvorsatzscheibe. Foto: Matthias Berg, Stadt Düsseldorf.

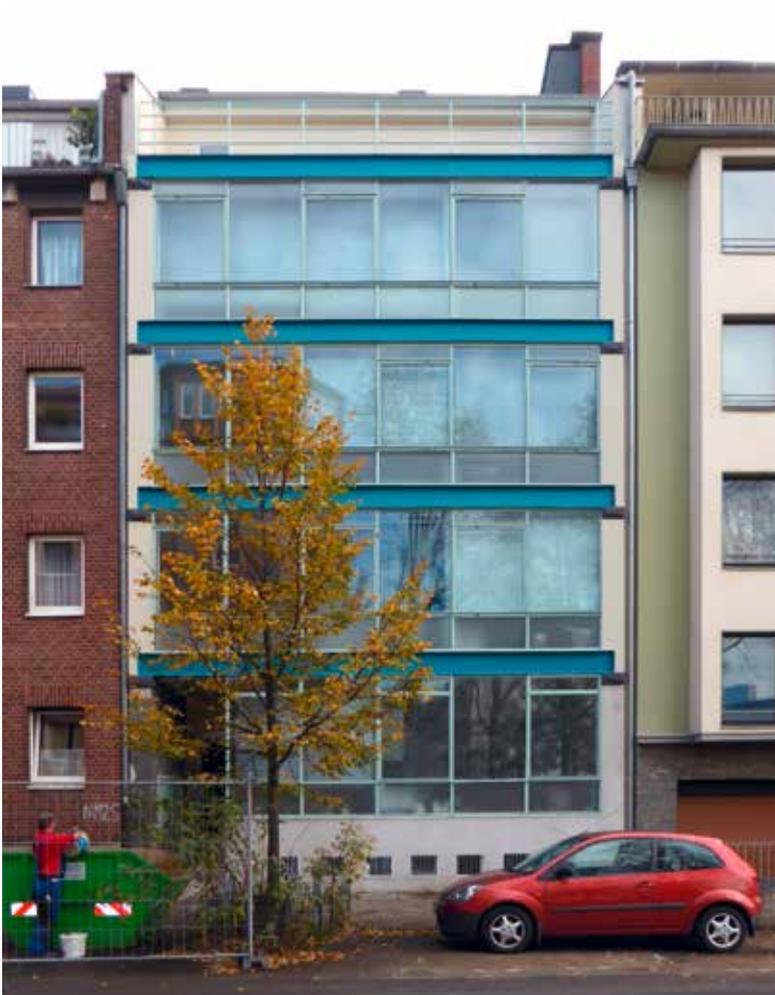
12. Metallfensteranlagen. Foto: Matthias Berg, Stadt Düsseldorf.

Das ehemalige Atelier- und Mietwohnhaus des Architekten Bernhard Pfau stammt aus den Fünfzigerjahren. Straßen- und Rückfront sind gleichartig gestaltet. Die Fensteranlagen hängen jeweils an den gebäudebreiten Stahlträgern (Abb. 12). Die Instandsetzung der Straßenfront mit Entlackung, Entrostung, Neuanstrich nach Befund und Neuverglasung erfolgte zunächst an Ort und Stelle, weil die Sorge bestand, dass die großflächigen, fragilen Konstruktionen bei einem Ausbau zerstört würden. Die Taktung des gewählten Metallbauers mit dem Maler und Glaser erwies sich aber als ungünstig, die Ergebnisse waren z. T. unbefriedigend, weil manche Profillecken und die Sturzträger nicht ordnungsgemäß bearbeitet werden konnten. Bei der Rückfront haben wir dann den Ausbau der Fensteranlagen etagenweise zugelassen, die Aufarbeitung erfolgte mit sehr gutem Erfolg in der Werkstatt eines anderen Metallbauers.

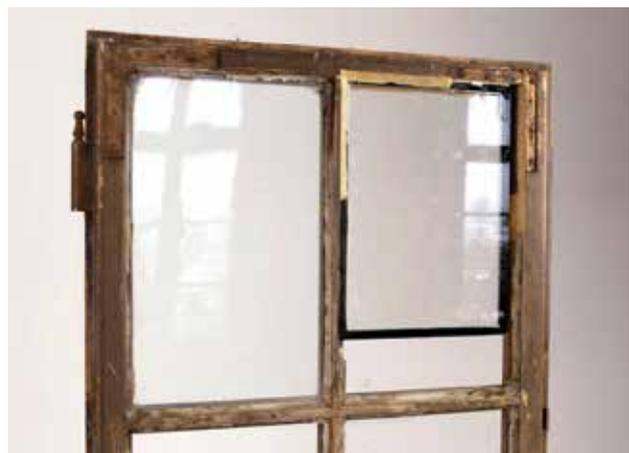
2. Musterfensterflügel mit dünnem Isolierglas. Foto: Anna Gianoli, Hadamar.

hergestellt). Die letzte erhaltene Zylinderglasscheibe am Musterflügel zeigt deutlich den Unterschied zwischen der weichen und lebendigen Struktur bei Zylinderglas und der des glatten, manchmal auch violett spiegelnden Floatglases.

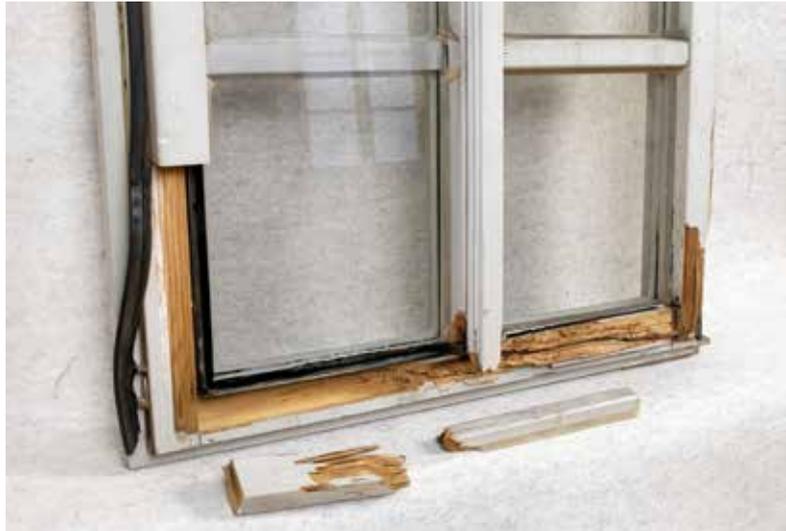
3. Isofenster mit
6 Glasfeldern und
„Wiener“ Sprossen.
Foto: Anna Gianoli,
Hadamar.

Dieser isolierverglaste Flügel von 1996 zeigt, dass aufgeklebte („Wiener“) Sprossen auch einfach einmal abfallen können (Abb. 3). – Und was mit der Holzsubstanz passieren kann, wenn sie lange genug von aufgespritzten Industrielackfilmen erstickt wurde. Im Gegensatz zu einer rissigen Kittfuge sind anfängliche, auch punktuelle Undichtigkeiten bei Silikonfugen nicht offensichtlich. Das „eingesperrte“ Wasser setzt

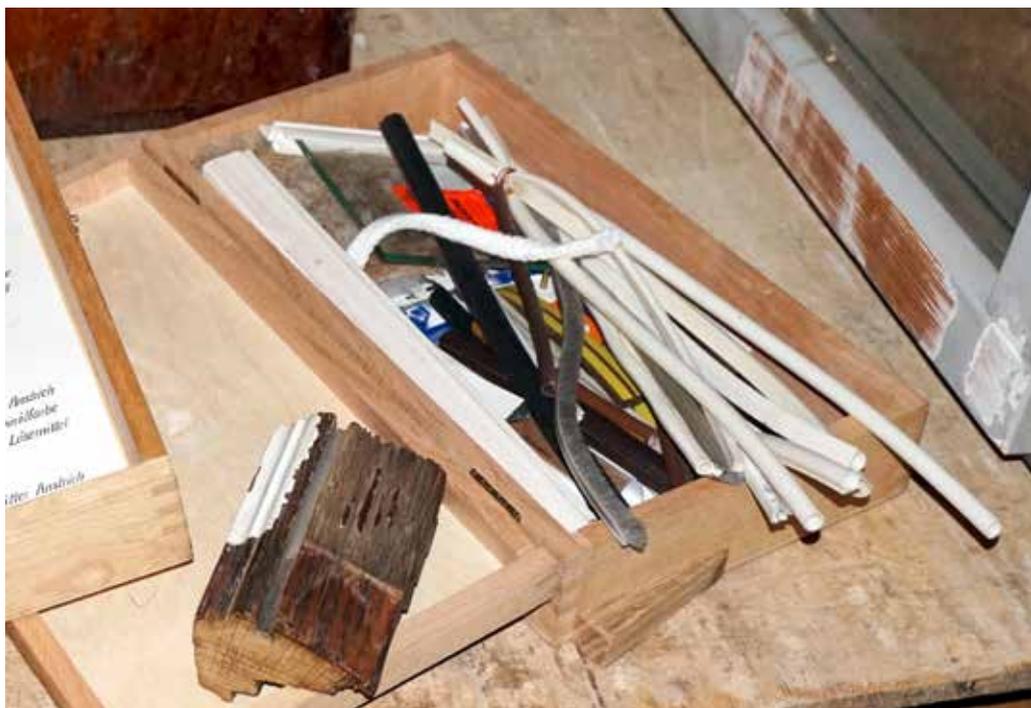
5. Verschiedene Dichtungsprofile.
Foto: Anna Gianoli, Hadamar.

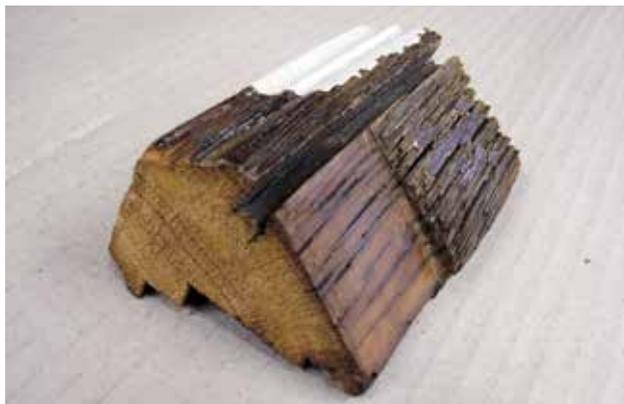
6. Der Schein trägt: ein oberflächlich kaputter Wetterschenkel von ca. 1900, in der Grundsubstanz kerngesund und durch „Gesundschneiden“ wieder revitalisiert. Foto: Johannes Mosler.

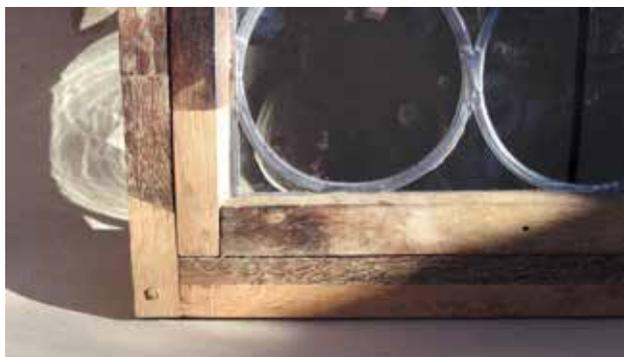
7. Materialgerechte Holzergänzung bei einem Renaissance-Fenster des Hilchenhauses, Lorch, Weltkulturerbe Oberes Mittelrheintal. Foto: Johannes Mosler.

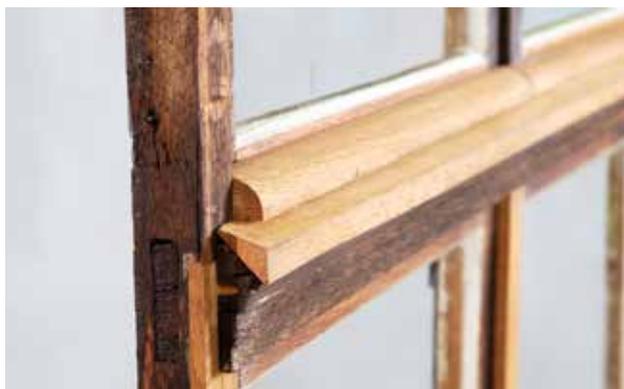
8. Materialgerechte Holzergänzung, bauzeitliches Fenster „Brentanohaus“, Winkel. Foto: Johannes Mosler.

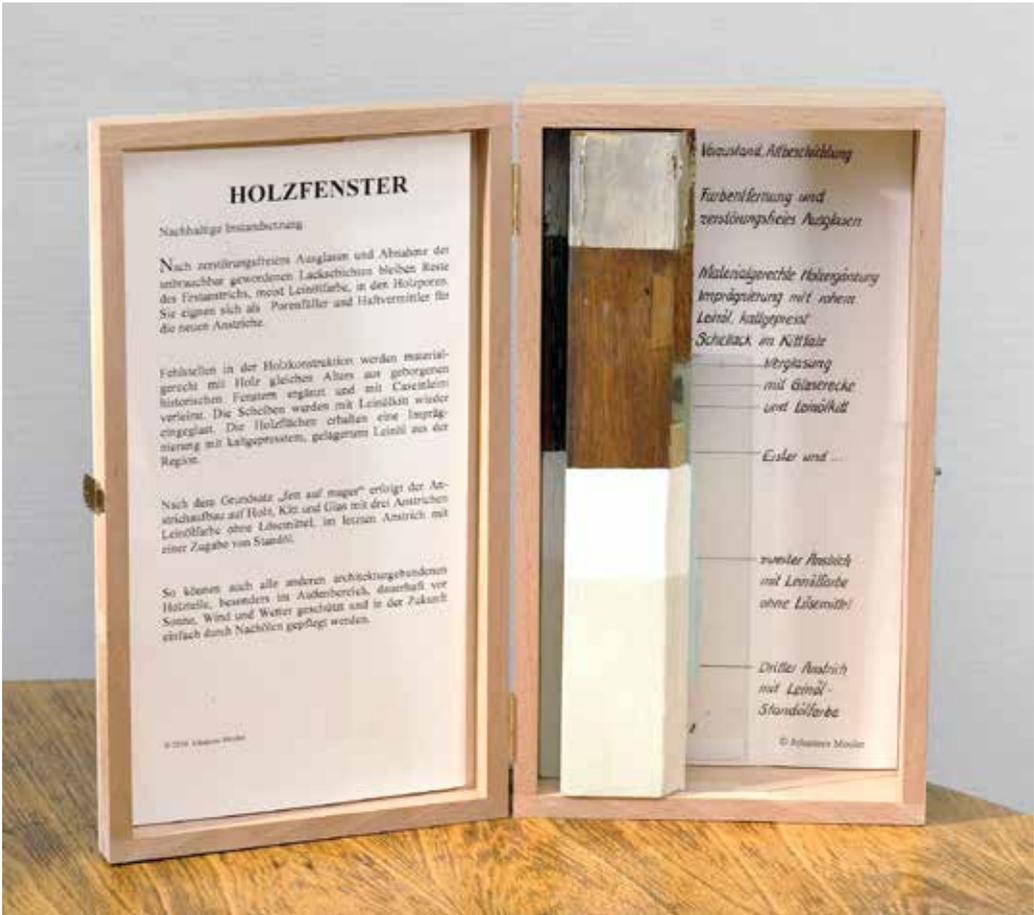
9. Musterprofil: Holzfenster, Instandsetzung und nachhaltige Konservierung. Foto: Johannes Mosler.

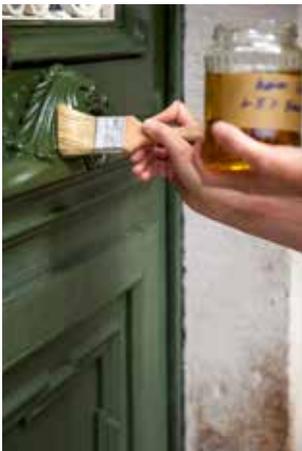
10. Auffrischung des alten Anstrichs mit Leinöl. Foto: Johannes Mosler.

zu kreiden. Das ist der Zeitpunkt, an dem der Untergrund einfach mit Leinöl (ohne Farbpigmente) nachgeölt wird. Ist dieser Zeitpunkt bereits überschritten, werden die freiliegenden Pigmente von Sonne, Regen, Wind und Wetter abgebaut.

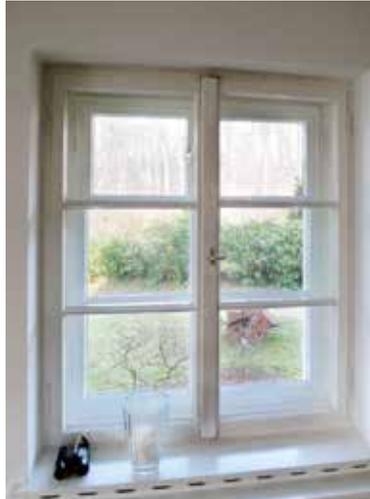
3. Innenvorfenster –
einfachverglast. Foto:
Guido Kramp.

Bei den Innenvorfenstern besteht die Möglichkeit, ein Innenvorfenster als Einfachverglasung EV-41 zu montieren. Dies ist ein nach innen öffnendes Fensterelement mit sehr schmalen, denkmalgerechten Ansichtsbreiten. Als Verglasung kann ein Floatglas sowie auch ein K-Glass® eingesetzt werden (Abb. 3).

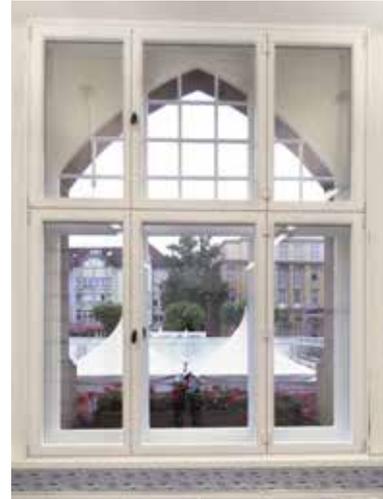
4. Innenvorfenster –
isolierverglast. Foto:
Guido Kramp.

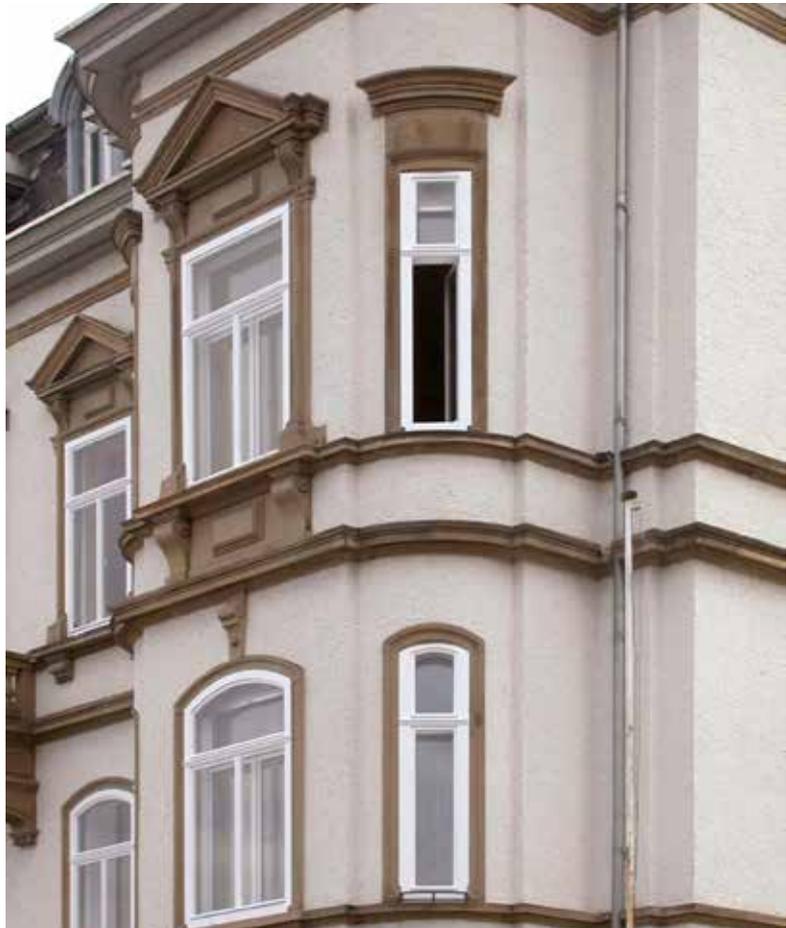
5. Wintervorfenster
nach historischem
Vorbild – rekonst-
ruiert. Foto: Guido
Kramp.

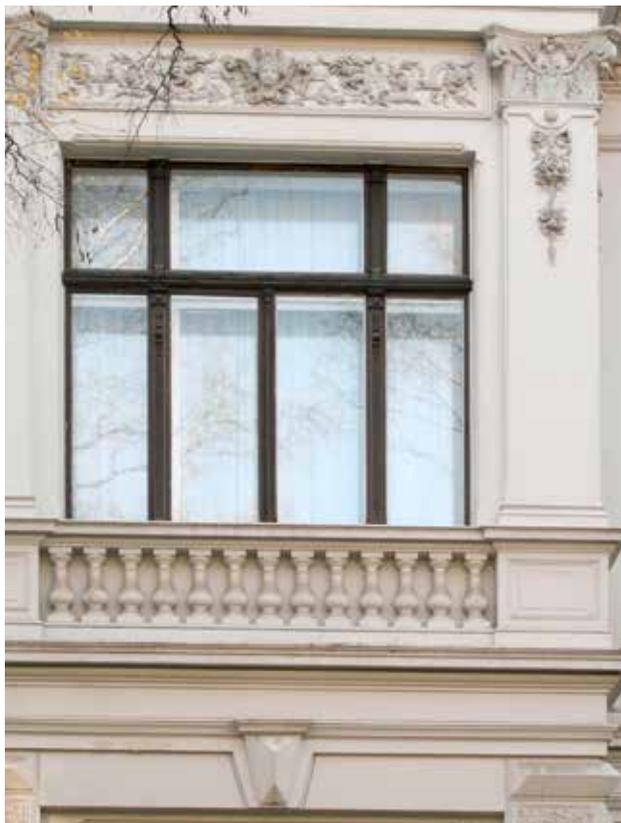
6. Historismus-Fenster mit Sonderisoglas. Foto: Guido Kramp.

Bei der Fensterrestaurierung mit Umrüstung auf 12 mm Sonderisolierverglasung wird das Fenster restauriert, wie zuvor beschrieben. Zusätzlich werden die Kittfälze etwas tiefer und breiter gefräst, sodass eine Sonderisolierverglasungsscheibe von 3/6/3 mm mit einem Ug-Wert von ca. 1,4 W/m² x K eingebaut werden kann. Diese Sonderisolierverglasungsscheibe wird auch in Leinölkitt eingesetzt (Abb. 6). Die Außenscheibe

des Sonderisolierverglasungsglases kann auch mit verschiedenen restaurierungs- oder maschinengezogenen Gläsern zum authentischen Erscheinungsbild ausgeführt werden.

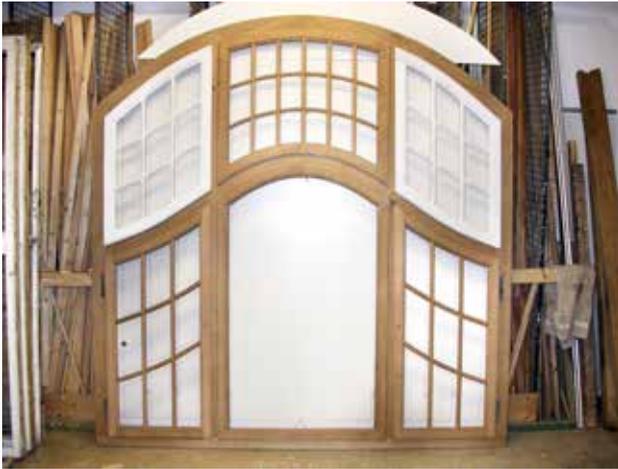
7. Rekonstruktion historisches Fensterelement. Foto: Guido Kramp.

Eine weitere Möglichkeit ist die Rekonstruktion von historischen Fenstern. Wie hier auf dem Foto zu sehen ist, gab es zwei Oberlichtflügel, die auf dem Dachboden des Baudenkmals gelagert waren. Anhand dieser Flügel und den vorliegenden Fotos konnte eine genaue Rekonstruktion des nicht mehr vorhandenen Fensters angefertigt werden. Dieses Fenster wurde mit

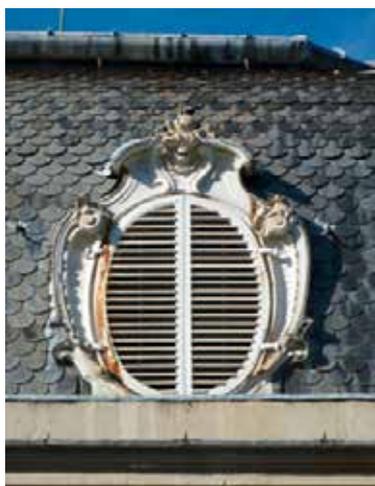
4. Düsseldorf, Schloss Benrath. Öffnungstyp V, Zwischenzustand nach der Entlackung. Foto: Florian Büscher.

5. Düsseldorf, Schloss Benrath. Öffnungstyp V. Foto: Florian Büscher.

logis ausgewählt, die exemplarische Schadensphänomene aufwiesen. Es soll der Frage nachgegangen werden, welche konkreten Maßnahmen im übergreifenden Restaurierungskonzept für den Bestand der Fenster- und Türanlagen zur Anwendung kommen sollen. Um erste Schritte zu einer umfassenden Restaurierung der Fensteranlagen zu identifizieren, sollen Fragen im Hinblick auf den Umfang möglicher Ergänzungen an Holzelementen und Beschlägen, sowie Verwendung von geeigneten Restaurierungs-Materialien geklärt werden.

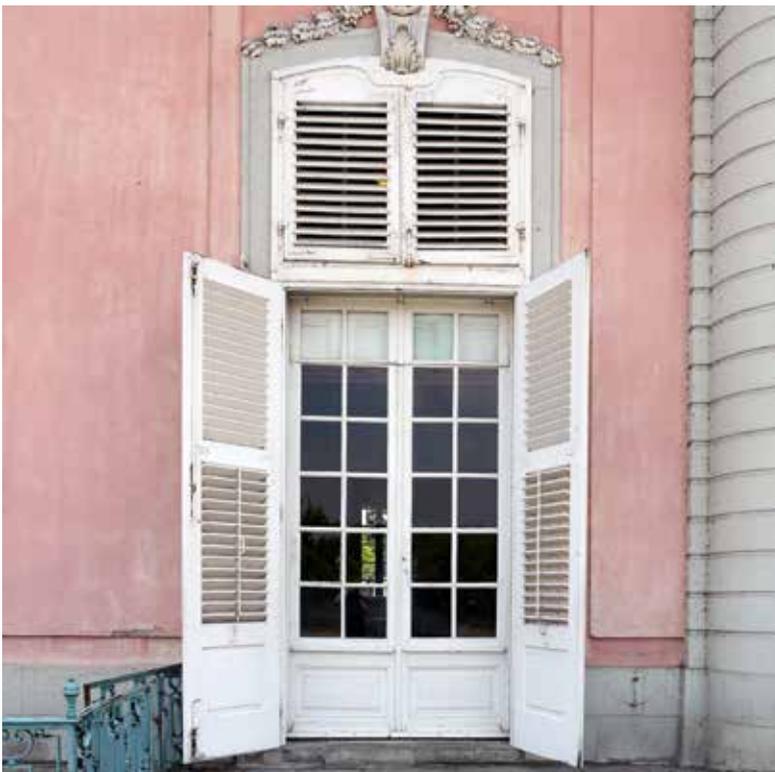
8. Düsseldorf, Schloss Benrath. Zwischenzustand Öffnungstyp III. Foto: Florian Büscher.

kleinere, nötige Ergänzungen die Konstruktion intakt war, mussten am linken Klappladen größere Eingriffe vorgenommen werden. Eine Ergänzung des unteren bereihten Rahmenfrieses aus Eschenholz war stumpf zwischen die Längsfrieße eingesetzt und verschraubt worden. Abgesehen von morschen Bereichen der Ergänzung konnte die Verschraubung, die durch Korrosion angegriffen war, die Verbindung nicht mehr erfüllen. Die Ergänzung wurde zurückgebaut und durch Kiefernholz ersetzt. Die Schlitz- und Zapfenverbindung wurde wiederhergestellt und die Enden der Längsfrieße ertüchtigt (Abb. 6–9).

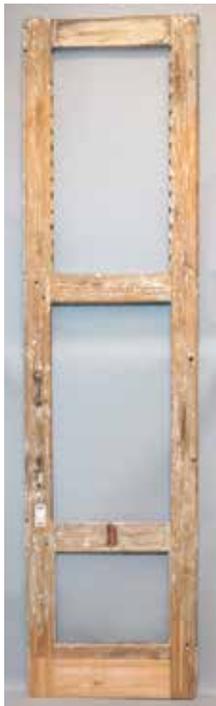
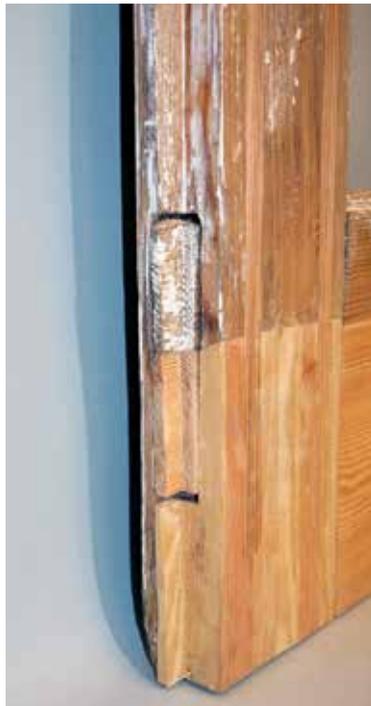
9. Düsseldorf, Schloss Benrath. Zwischenzustand Rekonstruktion Detail. Foto: Florian Büscher.

An beiden Schlagläden waren die Beschläge in einem schlechten Zustand. Teilweise sind die Halterungen für die beweglichen Jalousienbrettchen gänzlich verloren

gegangen. Die geschmiedeten Eckwinkel haben teilweise erheblich an Substanz verloren, jedoch können sie nach der Behandlung wiederverwendet werden. Durch Bestrahlen der Beschläge konnten Korrosionsschichten schonend abgetragen werden. Das Konzept für den Korrosionsschutz der Beschläge ist noch nicht abschließend ausgearbeitet. Derzeit besteht die Überlegung, verschiedene Beschichtungssysteme zu erproben und am Objekt langfristig zu beobachten (Stand November 2017).

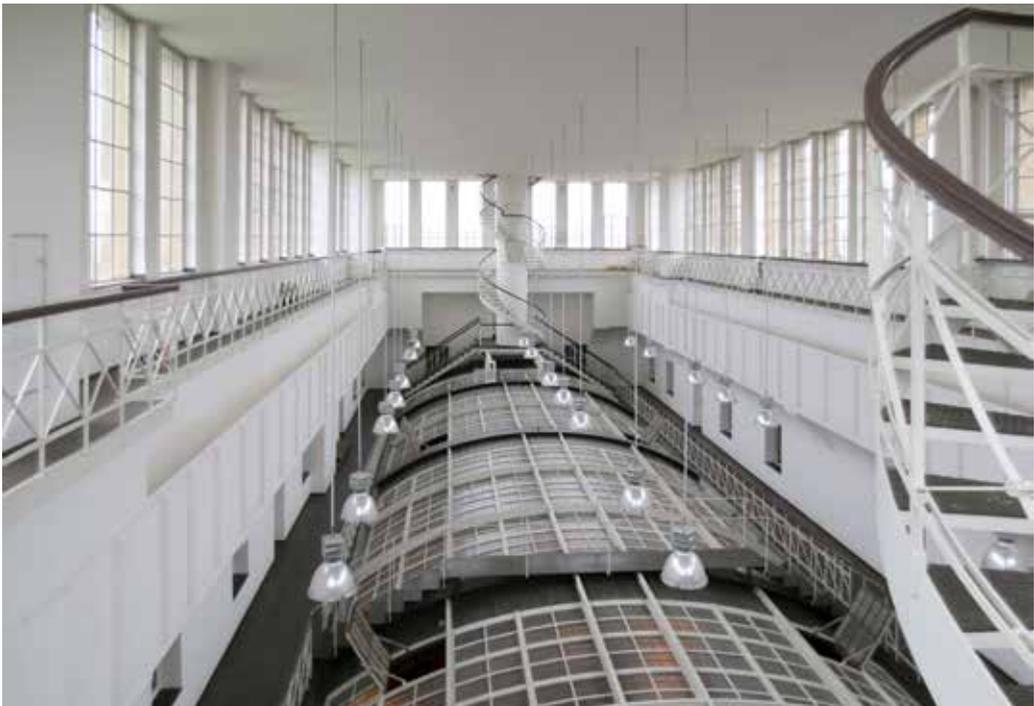
5. Essen-Bredene, Villa Hügel, Belvedere. Schäden an Rahmen und Glas. Foto: Susanne Conrad, LVR-ADR.

- Wasserlaufspuren, die sich milchig-trüb auf dem Glas abzeichneten – regelrecht eingegätzt schienen;
- Risse in den Gläsern, wohl in erster Linie Spannungsrisse, verursacht durch die unterschiedliche Wärmeausdehnung der beiden Materialien, Glas und Eisen;
- stark abgebaute, sich lösende Kittmasse auf den Rahmeninnen- und außenflächen;
- stark abgewitterte Farbschichtungen und damit fehlender Korrosionsschutz;
- Oberflächenkorrosion des Gusseisens.

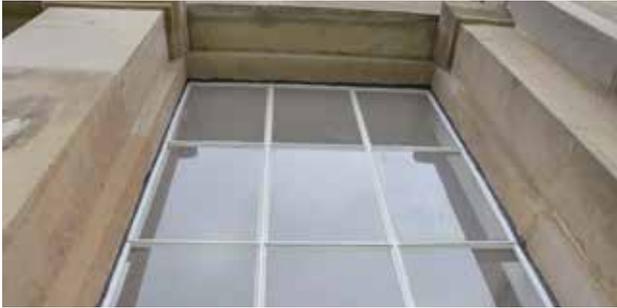
8. Essen-Bredene, Villa Hügel, Belvedere. Endzustand. Foto: Susanne Conrad, LVR-ADR.

flächen wurden eingehaust und bearbeitet: Begonnen wurde auf der Nord- und Ostseite. Die zentralen Arbeitsschritte waren: händisches Entschichten und Entrosten, Aufbringen einer Mennigegrundierung auf Leinölbasis, der Auftrag einer darauf abgestimmten Zwischengrundierung sowie die abschließende Deckbeschichtung. Die Fugen der Rahmen zur Steinlaibung wurden mit Bleiwolle verstemmt, eine sehr zeit- und materialintensive Arbeit, die sich aber durch ihre Dauerhaftigkeit nachhaltig bewähren wird.

Im Verlauf der Arbeiten wurde die gute Zustandsprognose für das Gusseisen bestätigt: Die ursprüngliche feine Rahmenprofilierung ist nicht nur auf den wettergeschützten Seiten, sondern auch auf der im Wetter stehenden Westseite in sehr großem Umfang erhalten und durch die schonende Freilegung gut ablesbar. Es lag an keiner Stelle ein korrosionsbedingter Substanzverlust vor! Vereinzelt Brüche bzw. Ausbrüche der Rahmenprofile wurden mit Hilfe von passgenau angefertigten Stahlblechklammern „überbrückt“. Durch diese einfache, aber sehr effektive mechanische Verklammerung wurde die Frage nach der Schweißbarkeit des his-

torischen Gussmaterials obsolet. Alle historischen Scheiben wurden verkleinert, damit sie spannungsfrei in den Rahmen sitzen. Stark beschädigte Gläser und das später eingebaute Floatglas wurden durch Goetheglas ergänzt.

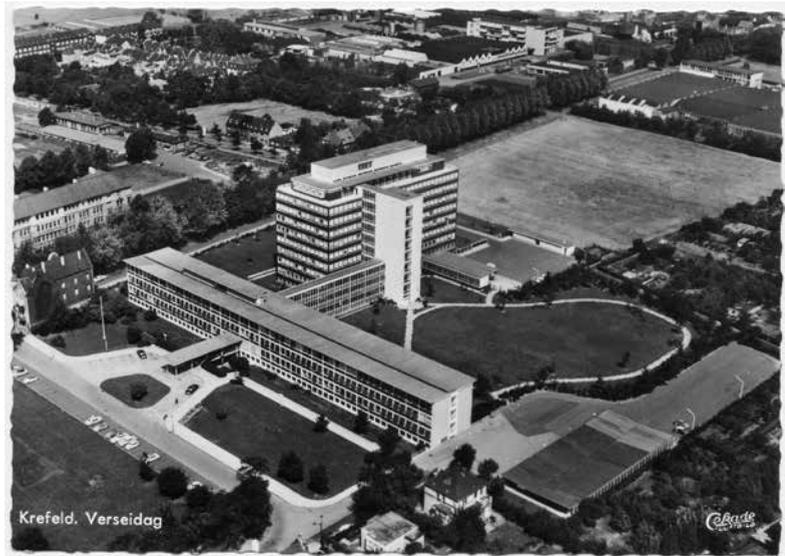
8. Der fertiggestellte erste Bauabschnitt mit dem Hochhaus dahinter im Bau. saai | Südwestdeutsches Archiv für Architektur und Ingenieurbau am Karlsruher Institut für Technologie, Werkarchiv Egon Eiermann, ohne Fotografenangabe.
