Dokumentation zum
25. Kölner Gespräch
zu Architektur und
Denkmalpflege
in Brauweiler,
13. November 2017

Fenster im Baudenkmal: Wert – Pflege – Reparatur

Mitteilungen aus dem
LVR-Amt für Denkmalpflege im Rheinland
Heft 31

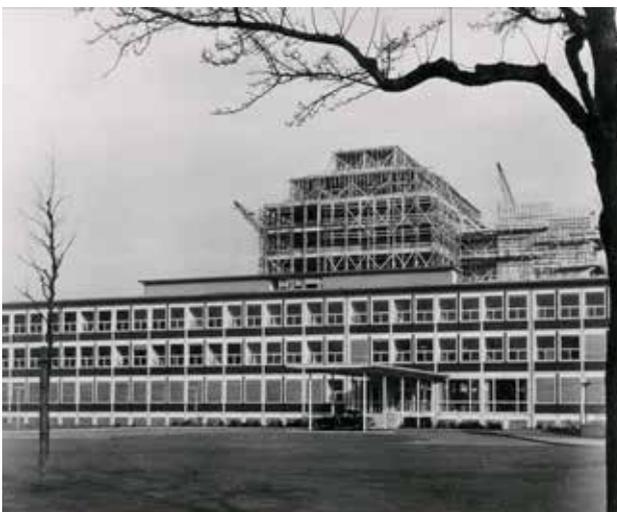
lungsprozess ist in vielen Ordnern und Zeichnungen dokumentiert, für die die abgebildete Konstruktionszeichnung ein Beispiel darstellt. Das prototypisch entwickelte Bauteil wurde etwa 400-mal produziert und in den Flachbau eingebaut.

Die Fenster bestehen im unteren Bereich aus zweiflügeligen Klapp-Verbundfenstern mit Stulp. Am Drehpunkt des oberen, mehr als doppelt so großen Schwingflügels liegen auch die Knickpunkte der außenliegenden, gelenkigen Führungsleisten der braunen Holzrollläden. Auf diese Weise konnte das Oberlicht auch bei geschlossenen und am Gelenk ausgestellten Rollläden geöffnet werden. Wie zuvor beim Fabrikbau dienten diese individualisierbaren beweglichen Teile

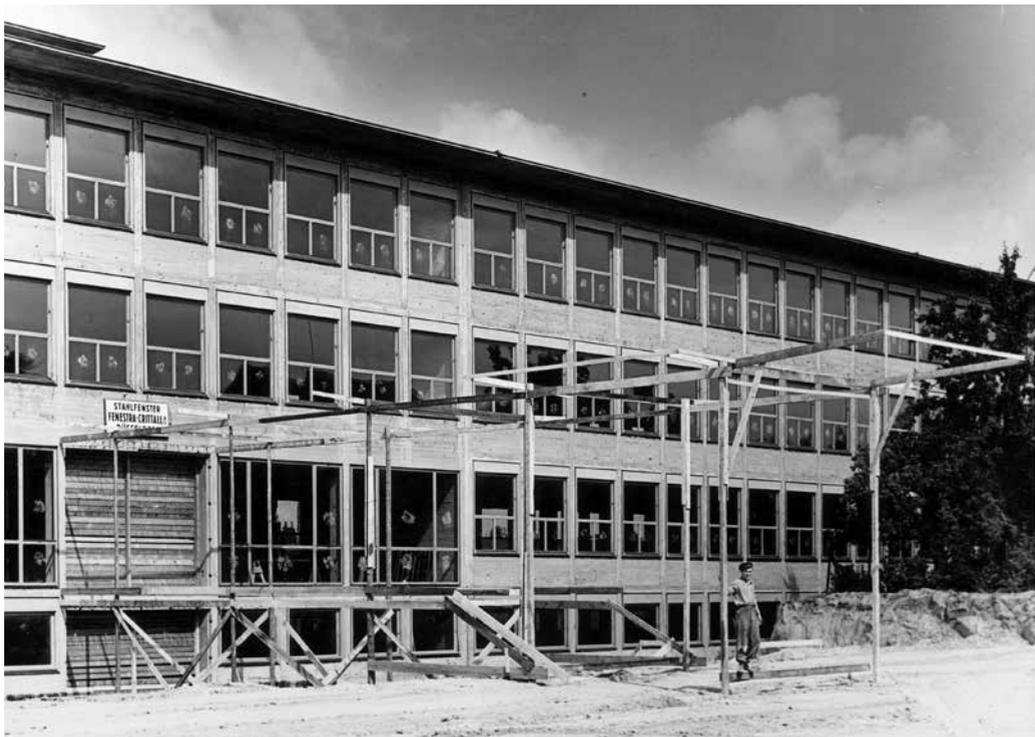
10. Die fertiggestellte Fassade des Verwaltungsgebäudes und eine von Eiermann gestaltete Laterne. saai, Werkarchiv Egon Eiermann, Fotograf Eberhard Troeger, Hamburg.

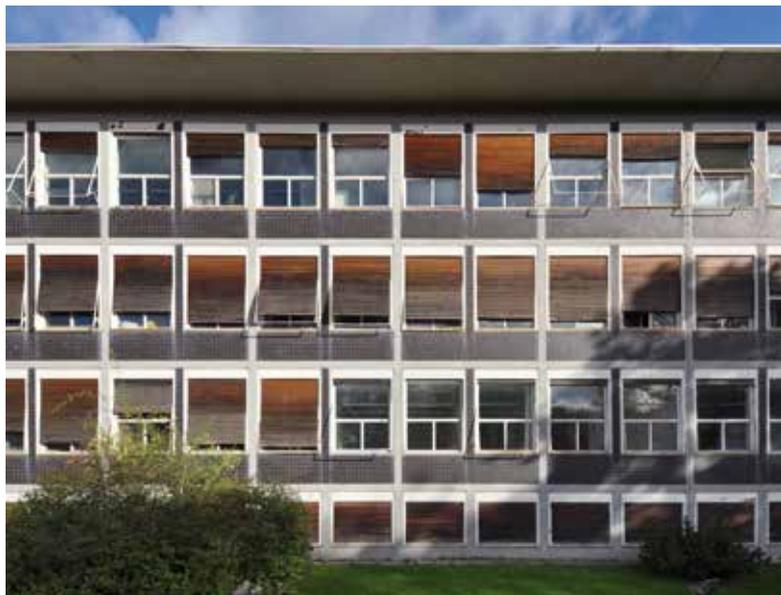
12. Frontfassade des Gebäudes im Zustand 2017. Foto: Daniel Lohmann.

1976 wurde der Gesamtkomplex der Stadt Krefeld übereignet und 1979–81 zum technischen Rathaus umgebaut, wonach der Bau bis heute „Stadthaus“ genannt wird. Nach dem Schrumpfen der Versheidag wurden dadurch die 23.000 qm Fläche einer idealen Nachnutzung überführt und haben bis heute für den Erhalt des Bauwerkes gesorgt. Es befindet sich mit einem außergewöhnlich hohen Anteil an Originalsubstanz in einem zwar restaurierungsbedürftigen, aber insgesamt guten Erhaltungszustand. Im Falle der Fenster entstanden durch mangelnde Pflege altersbedingte Abnutzungsspuren und Beeinträchtigungen in der Funktionsweise. Hinzu kommen übliche energetische Probleme, da die experimentellen Konstruktionen der Nachkriegsmoderne bekanntermaßen nicht die heutigen Anforderungen erfüllen. Dennoch bringt die Ausführung als Verbundfenster bereits erheblich bessere thermische Eigenschaften als beispielsweise die einfachen Profile, die noch in den 1930er Jahren in der Fabrik eingebaut worden waren. Vor allem durch die solide Stahlkonstruktion bedingt, befinden sich die Stahlfenster in einem guten Erhaltungszustand.

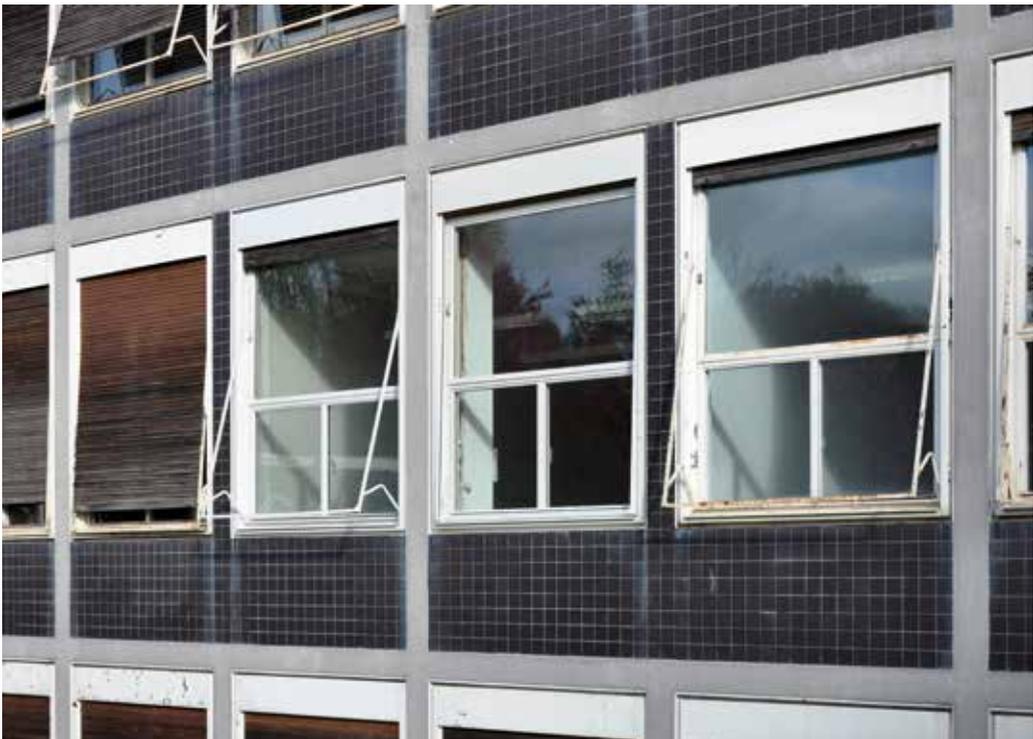
13. Musterrestaurierung (Mitte links) und Nachbau (Mitte rechts) zwischen zwei unrestaurierten Fenstern. Foto: Daniel Lohmann.

Das Foto zeigt diese Probesanierung neben dem Ergebnis der zweiten Initiative, den physiognomisch sehr ähnlichen Nachbauten. Die äußerliche Ähnlichkeit täuscht über die gänzlich anderen Details der Mechanismen und Beschläge hinweg. Auch die je zwei Verbundflügel der unteren Fenster wurden durch einfache thermisch getrennte Drehflügel mit einer Mehrscheiben-Isolierverglasung ersetzt, während in der Musterrestaurierung des Originals eine dünne Doppelverglasung sowohl im inneren Verbundflügel als auch im oberen Schwingflügel eingesetzt werden konnte.
